## Реставрация дивана

*Автор: художник-реставратор произведений из дерева Чекина В.В.*

Дом В.Я. Клокотова, построенный в 1879 году, перевезен в музей-заповедник «Малые Корелы» в 2004 году вместе с предметами обстановки: двумя столами, диваном, наблюдником и подвесным шкафчиком.

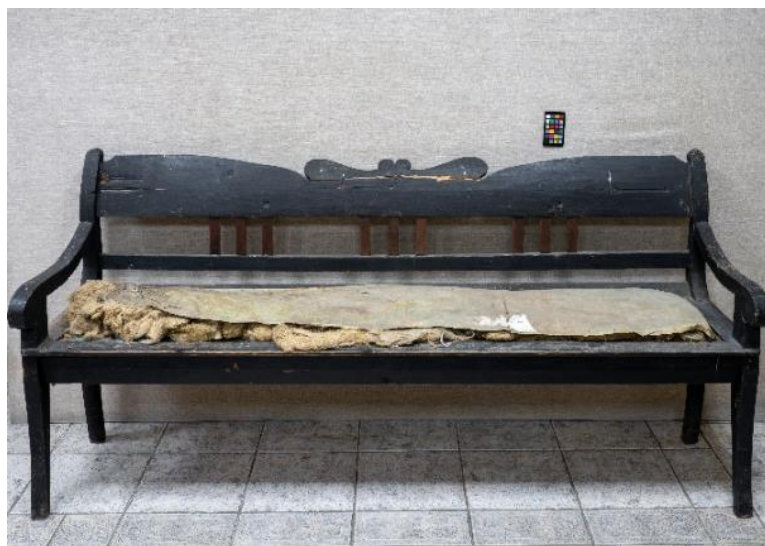
*Фото 1. Общий вид. До реставрации*

Конструкция дивана (АМДЗ КП-15924 Д-6046) из дома В.Я. Клокотова выполнена на «городской манер»: с мягким сиденьем и жесткой спинкой. Сиденье имеет вытянутую трапециевидную форму; царга представляет собой широкую дощатую раму. Ножки высокие, четырёхгранные; задние ножки плавно выгнутые и переходят в боковые устои спинки. Спинка неширокая, состоит из трёх частей. В нижней части боковых устоев, на некотором расстоянии от сиденья, горизонтально укреплен длинный тонкий брусок. В верхней части устои соединяет широкая выпуклая доска с фигурно вырезанным верхним краем. Средняя часть спинки решетчатая: она состоит из девяти коротких вертикальных планок, расположенных тремя группами. Локотники четырёхгранные, вогнуты в средней части и завершены завитком. Короткие опоры локотников переходят в прямые передние ножки. Диван окрашен в черный цвет, планки решетки - в коричневый (фото 1).

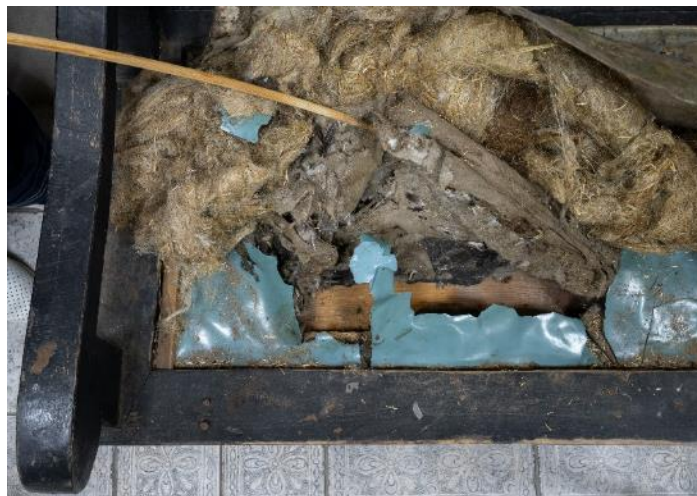
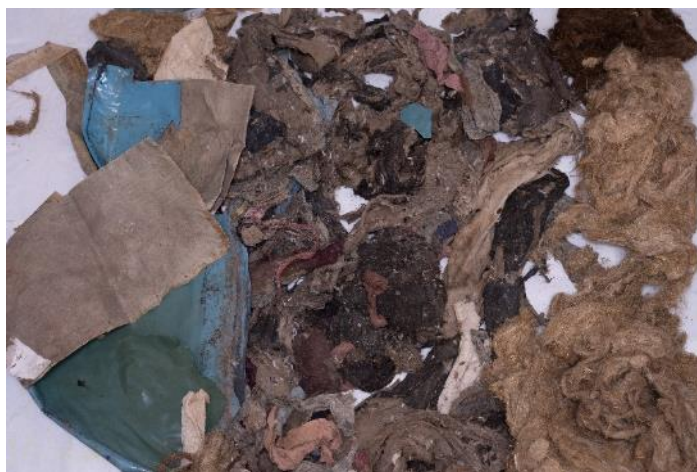
*Фото 2. Левая сторона сиденья. До реставрации*

При поступлении на реставрацию диван находился в неудовлетворительном состоянии. Наполнитель мягкой части сиденья - льняная пакля - сохранился фрагментарно, дополнен бытовым материалом: кусками полиэтилена, бечёвки, капроновыми чулками, фрагментами различных тканей, куриными перьями, древесными опилками – с повсеместными следами плесени и гниения (фото 2, 3).

Поскольку бытовые материалы наполнителя мягкого сиденья дивана обветшали, выполнена реконструкция с заменой наполнителя:

- к деревянной основе сиденья по контуру вклеены бруски «2х2» см (для крепления покрывного материала) (фото 7);
- к доскам прикреплен льняной холст (для исключения забивания наполнителя в щели между досками);
- поверх холста положена очищенная льняная пакля, на неё – натуральный ватин;
- в завершении реставрации сиденье дивана покрыто льняным холстом.

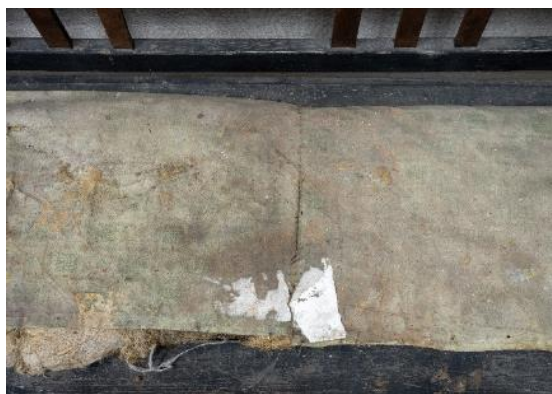
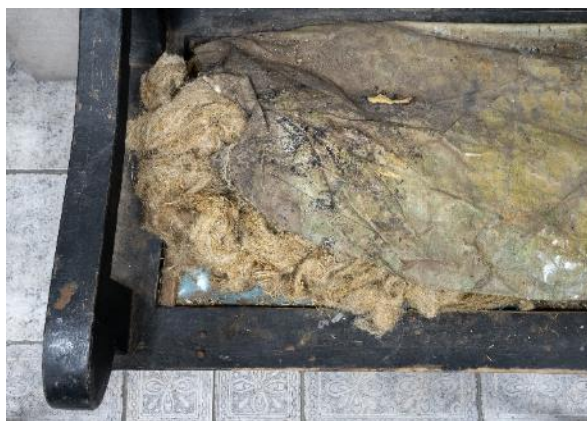
*Фото 4. До реставрации*

Сверху наполнитель был покрыт кусками выцветшей, деформированной, с разрывами и утратами клеёнки. Гвоздевое крепление клеёнки к деревянной раме сиденья частично утрачено; в местах крепления выявлено множество мелких гвоздей. Доски рамы сиденья дивана насквозь прибиты ржавыми гвоздями к царге (фото 4,5).

В ходе реставрационных работ с помощью столярных инструментов выполнен демонтаж мягкой обивки сиденья, удалены ржавые гвозди. Поверхность дивана продезинфицирована и очищена от загрязнений (фото 7).

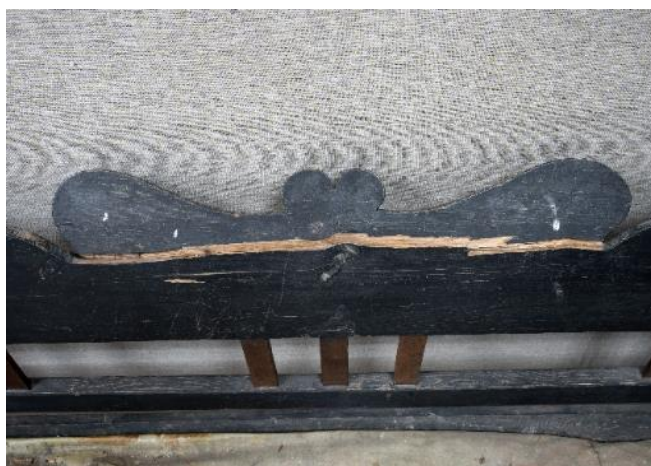
*Фото 6. До реставрации*

Фигурное завершение верхней части спинки отломано и закреплено при помощи гвоздей (фото 6). Красочный слой дивана значительно потерт и фрагментами утрачен.

Верхняя часть наверху спинки смонтирована на место, мелкие утраты основы восполнены, гвоздевые отверстия заделаны (фото 8).
