**ПАСПОРТ ДОСТУПНОСТИ №1
объекта социальной инфраструктуры**

АКТ ОБСЛЕДОВАНИЯ № 1
объекта социальной инфраструктуры

Архитектурно-ландшафтная экспозиция
Объект культурного наследия федерального значения:
«Музей деревянного зодчества и народного искусства "Малые Корелы"»
(музейный комплекс)»

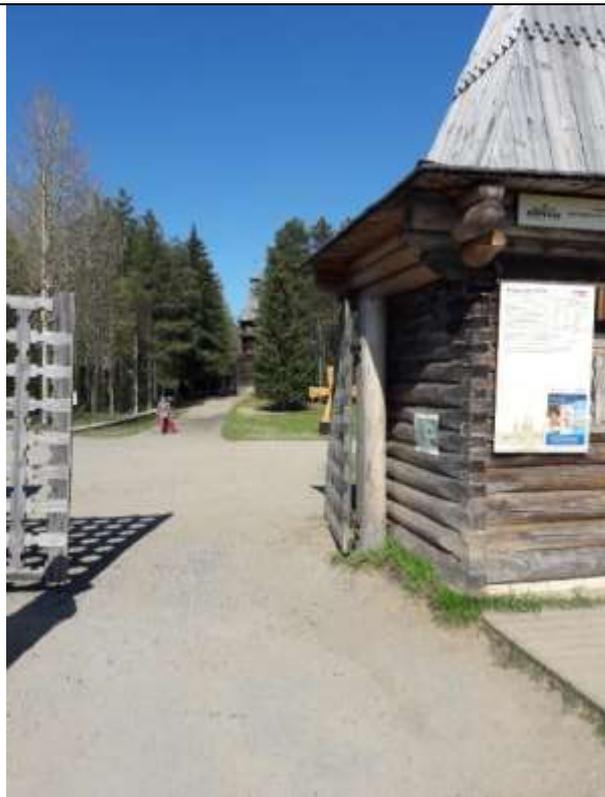
Фото №1 – главный вход

1.1	Вход (входы) на территорию	есть		1,15, 20	Соответствует нормативам	К, О, С	Предусмотреть контрастную кнопку с выводом сигнала в адм	
1.2	Путь (пути) движения на территории	есть		3, 11-13, 16-19		К, О, С	Выровнять неровности на путях подхода к главному входу от автобусной остановки. Предусмотреть идентификацию рекомендованных и не рекомендованных маршрутов.	инд. реш-е с ТСР

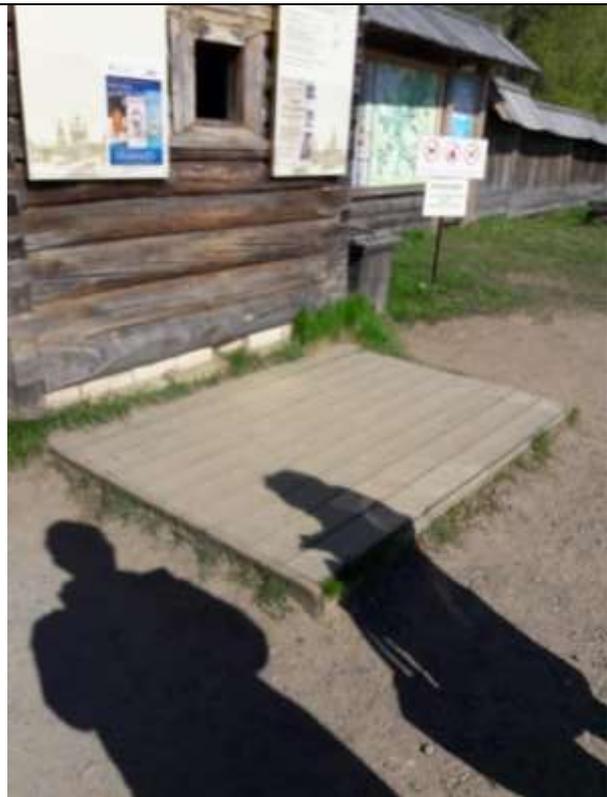
Фото №2 – подход к кассе (главный вход)

4.3	Прилавочная форма обслуживания (кассы)	есть		2	Подходы к кассе имеют недопустимый перепад высот.	К, О, С, Г, У	Сровнять отметки путей подхода и площадки перед кассой.	тек. рем.

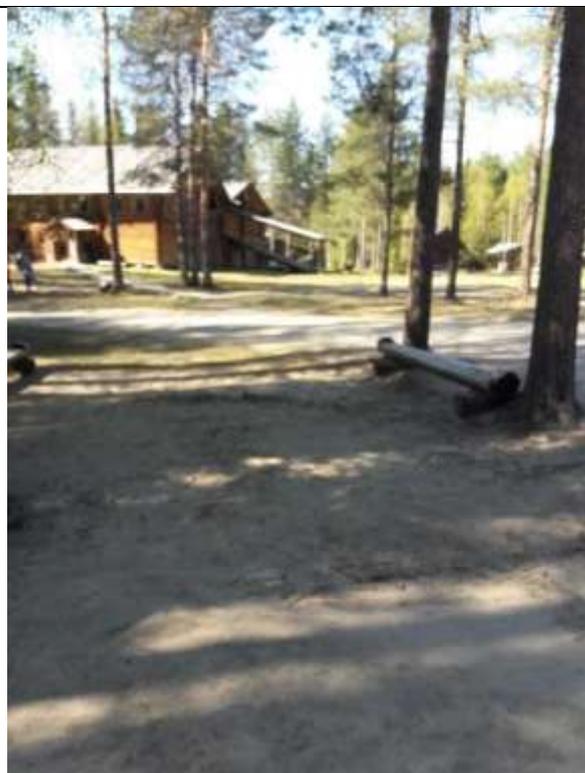
Фото №3 – Пути движения по территории (место отдыха)

3.1	Общие пути движения	есть		3, 11-13, 20	Через каждые 25-100 м должны быть адаптированные знаки навигации.	К, О, С, Г	Информацию снабжать QR-кодом в контрастной рамке.	Инд. реш-е с ТСР

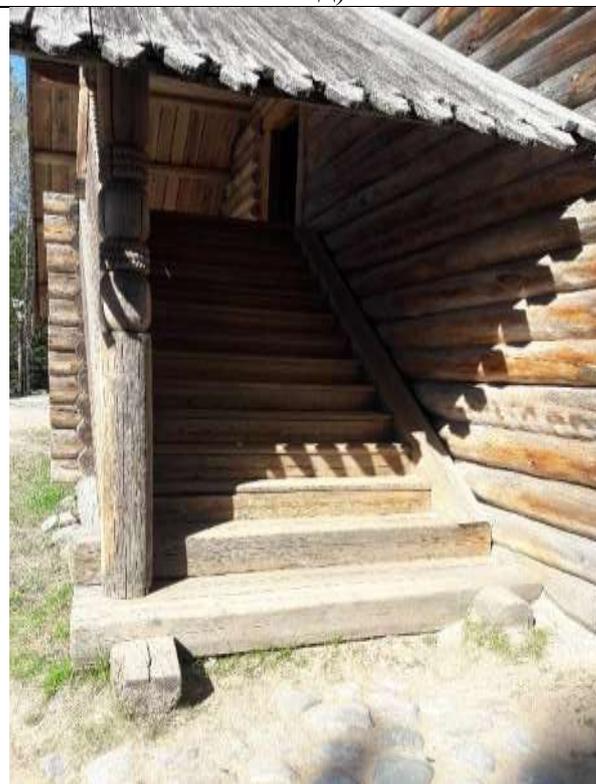
Фото №4 – подход к зоне целевого назначения

4.7	Зальная форма обслуживания (интерьеры объектов культурного наследия)	есть		4,5	Отсутствуют данные о доступности экспозиций/интерьеров. Технические решения без вреда для историко-культурной ценности объекта невозможны	К, О, С, Г, У	Разработать и внедрить инструкции и алгоритмы реагирования и ассистирования, обучить и назначить ответственных лиц.	Инд. реш-е с ТСР. Орган-я альт-ой формы обслуживания

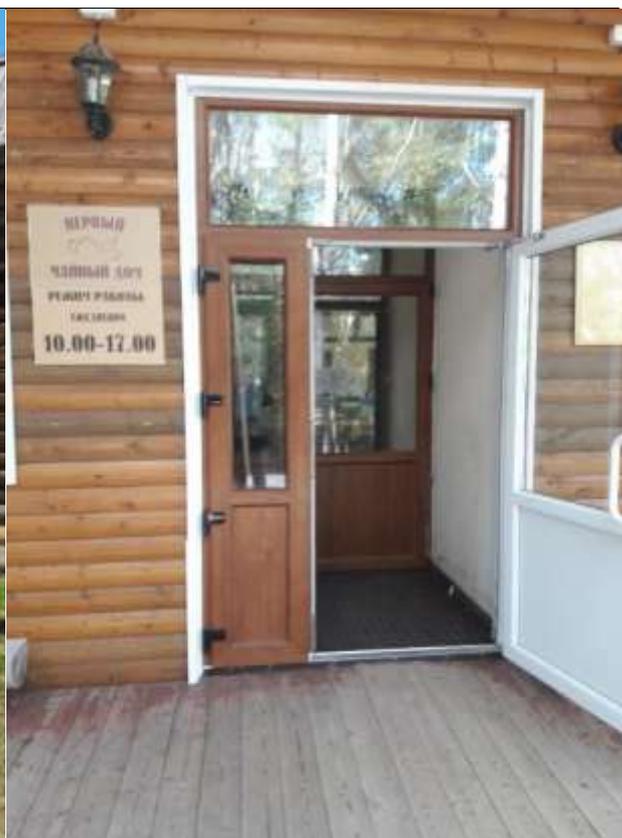
Фото №6 – вход в зону обслуживания (кафе №1)

4.4	Прилавочная форма обслуживания (кафе №1)	есть		6-8	Отсутствуют выделенные зоны для организации приёма пищи.	К, О, С, Г, У	В кафе №1 выделить зону для организации приёма пищи. Предусмотреть контрастную кнопку с выводом сигнала в адм.	Инд. реш. с ТСП; тек. рем.

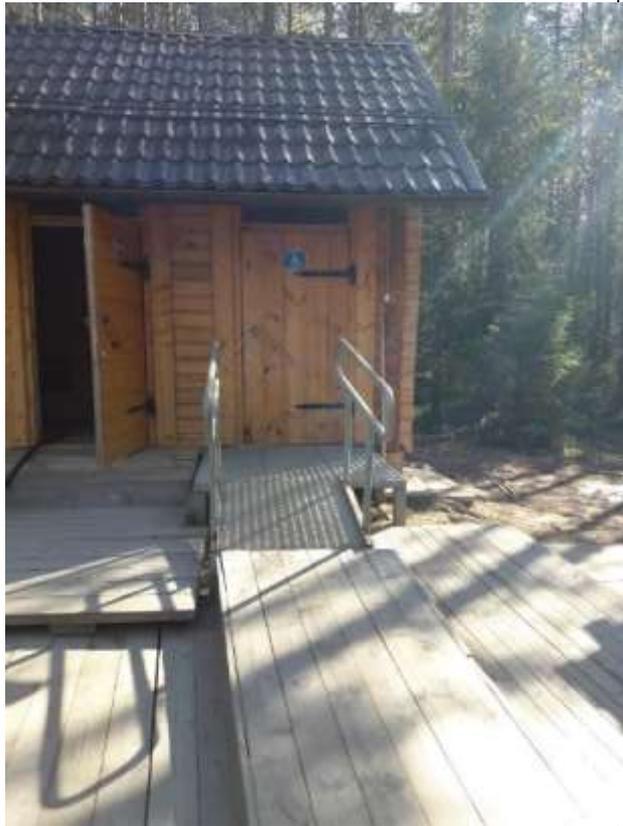
Фото №9 – пути подхода к туалетной комнате (у кафе №1)

5.1	Туалетная комната (у кафе №1)	есть		9, 9.1, 9.2	Отсутствуют крючки для костылей, одежды и др. принадлежностей. Перепады высот порогов от 0,85 до 1,1 см. Входная площадка не нормативных размеров (1,5х1,5м). Поручни должны быть на всю длину пандуса, а также должны иметь выступающие не травмирующие окончания, выступающие на 30см. Отсутствует система тревожной сигнализации.	К, О, С, Г, У	Установить крючки для одежды, костылей и др. принадлежностей. Обеспечить возможность открывания замка дверей снаружи. Привести в соответствие с п.5.3.3 СП 59.13330.2012. Привести в соответствие с п. 5.3.6 СП 59.13330.2012. Высота каждого элемента порога не должна превышать 1,4 см	тек.рем.

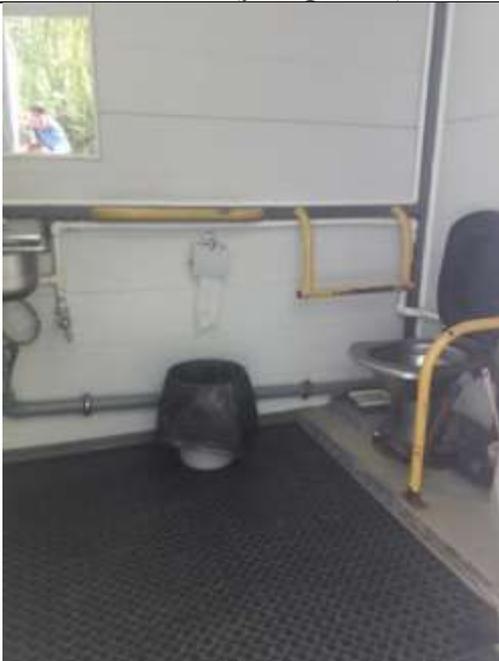
Фото №10 – оборудование подхода к туалетной комнате (на 2ом уч.)

5.2	Туалетная комната (на 2ом уч.)	есть		10, 10.1, 10.2	Отсутствуют крючки для костылей, одежды и др. принадлежностей. Перепады высот порогов от 0,85 до 1,1 см. Входная площадка не нормативных размеров (1,5х1,5м). Поручни должны быть на всю длину пандуса, а также должны иметь выступающие не травмирующие окончания, выступающие на 30см. Отсутствует система тревожной сигнализации.	К, О, С, Г, У	Установить крючки для одежды, костылей и др. принадлежностей. Обеспечить возможность открывания замка дверей снаружи. Привести в соответствие с п.5.3.3 СП 59.13330.2012. Привести в соответствие с п. 5.3.6 СП 59.13330.2012. Высота каждого элемента порога не должна превышать 1,4 см	тек.рем.

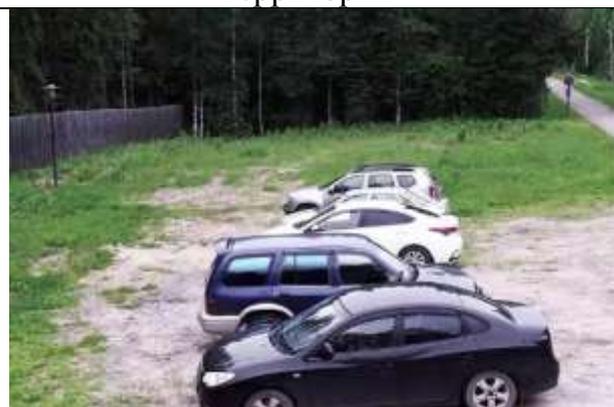
Фото №15 – «Северный» вход на объект (стоянка)

1.3	Лестница (наружная)	нет	-	-	-	-	-	-
1.4	Пандус (наружный)	нет		-	-	-	-	-
1.5	Автостоянка и парковка	есть		15, 20	Нет знаков и разметки. Нет специализированного места (д.б. ≥10%)	К, О, С, Г, У	Выполнить разметку, установить знаки 8.17 и 6.4 (пп.4.2.1, 4.2.4 СП 59.13330.2012)	тек. рем.
	ОБЩИЕ требования к зоне	Разработать и внедрить инструкции и алгоритмы реагирования и ассистирования, обучить и назначить ответственных лиц.

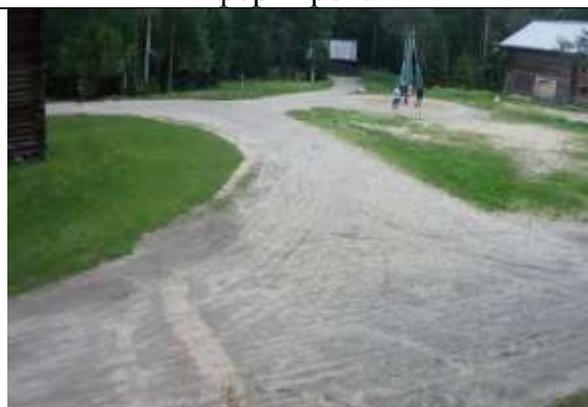
Фото №16 – пути движения по территории (главная площадь)

4.6	Форма обслуживания с перемещением по маршруту (АЛЭ)	есть		3, 11-13, 16	Через каждые 25-100 м должны быть адаптированные знаки навигации. Отсутствует сменная коляска. Отсутствуют приспособленные места для отдыха инвалидов.	К, О, С, Г, У	Информацию снабжать QR-кодом в контрастной рамке. Приобрести сменные коляски. Организовать приспособленные места отдыха – не мене 5% от общего числа (по ГОСТ Р ИСО 28803-2013; ГОСТ Р 56274-2014)	Инд. реш-е с ТСР

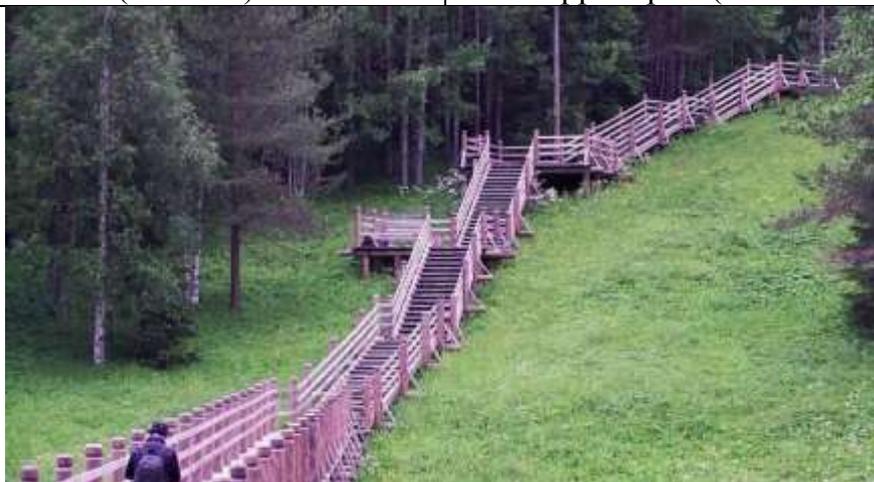
Фото №17 – Мостовой переход

3.2	Лестница (мостовые переходы)	есть		17-19	Ступени лестниц должны быть с подступенком. Боковые края ступеней, не примыкающие к стенам, должны иметь бортики высотой не менее 0,02 м или другие устройства для предотвращения соскальзывания трости или ноги.	К, О, С, Г	Технические решения без вреда для историко-культурной ценности объекта невозможны	Орган-я альт-ой формы обслуж-я
