## ПАСПОРТ ДОСТУПНОСТИ №2 объекта социальной инфраструктуры

### «Усадьба Куницыной Т.М.»

**Акт обследования №2  
объекта социальной инфраструктуры**

**«Усадьба Куницыной Т.М.»**

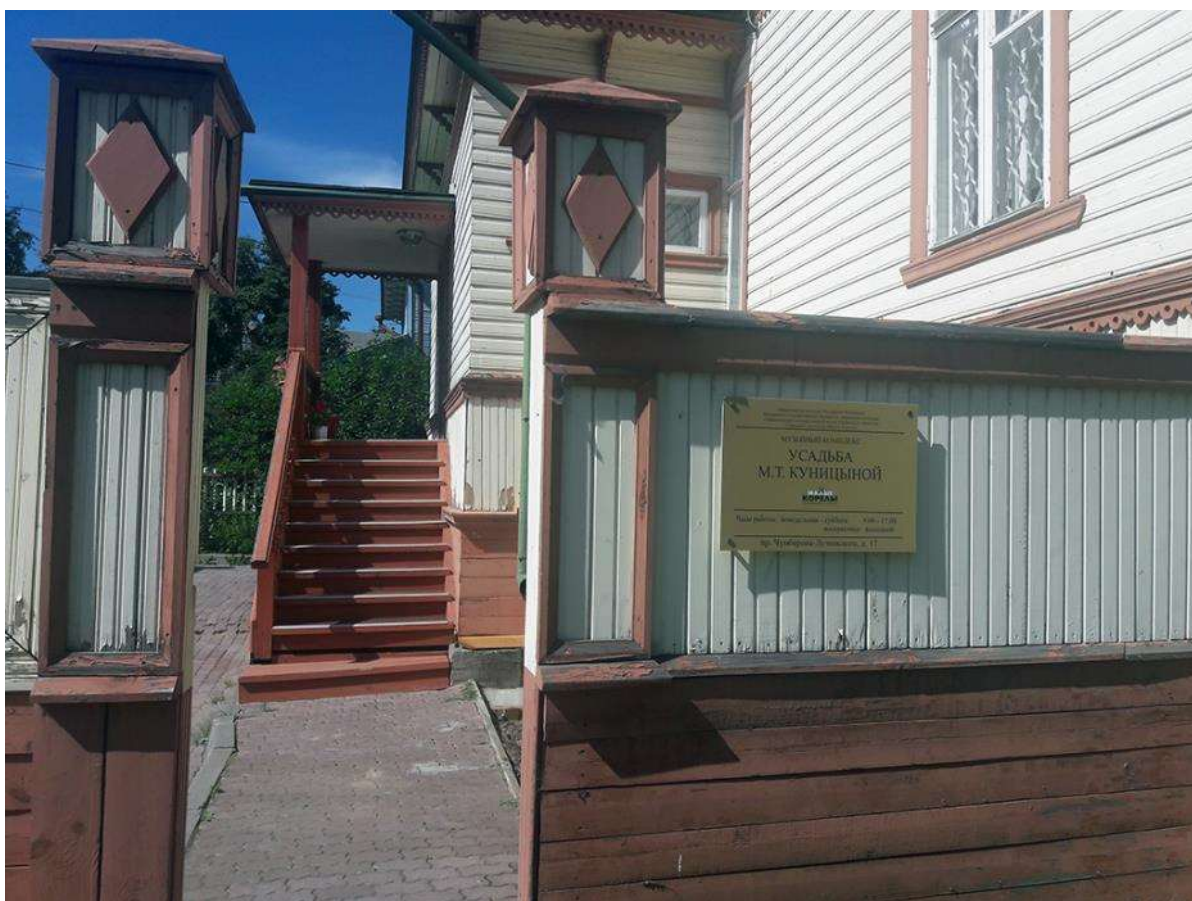
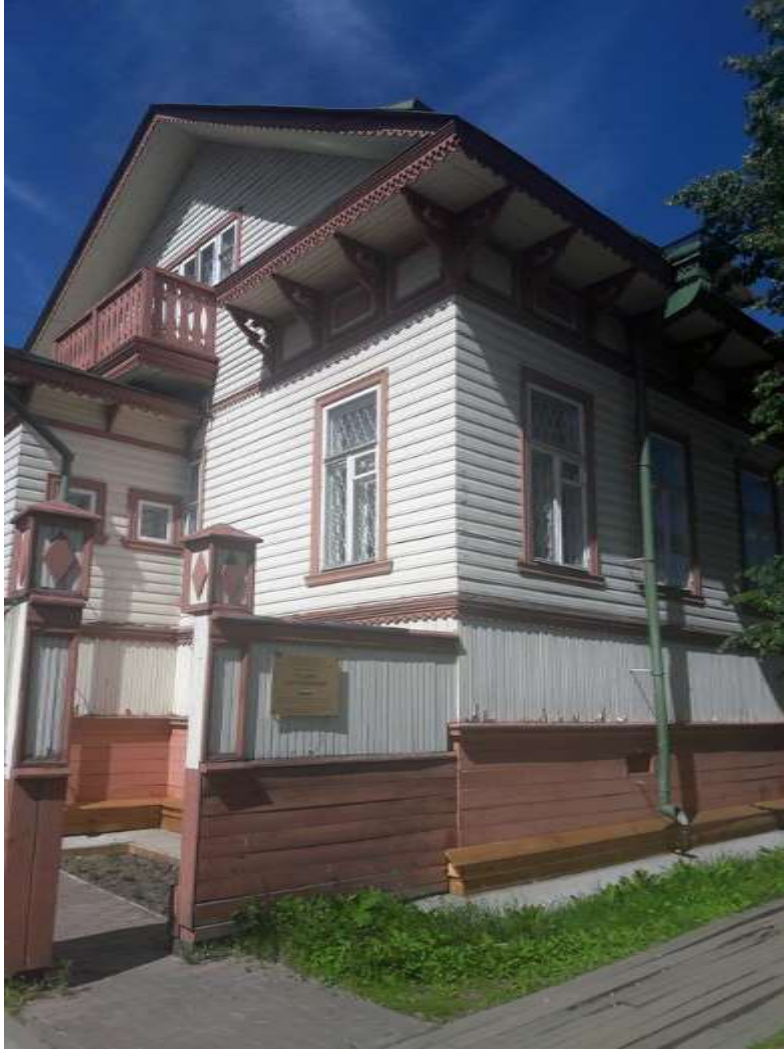
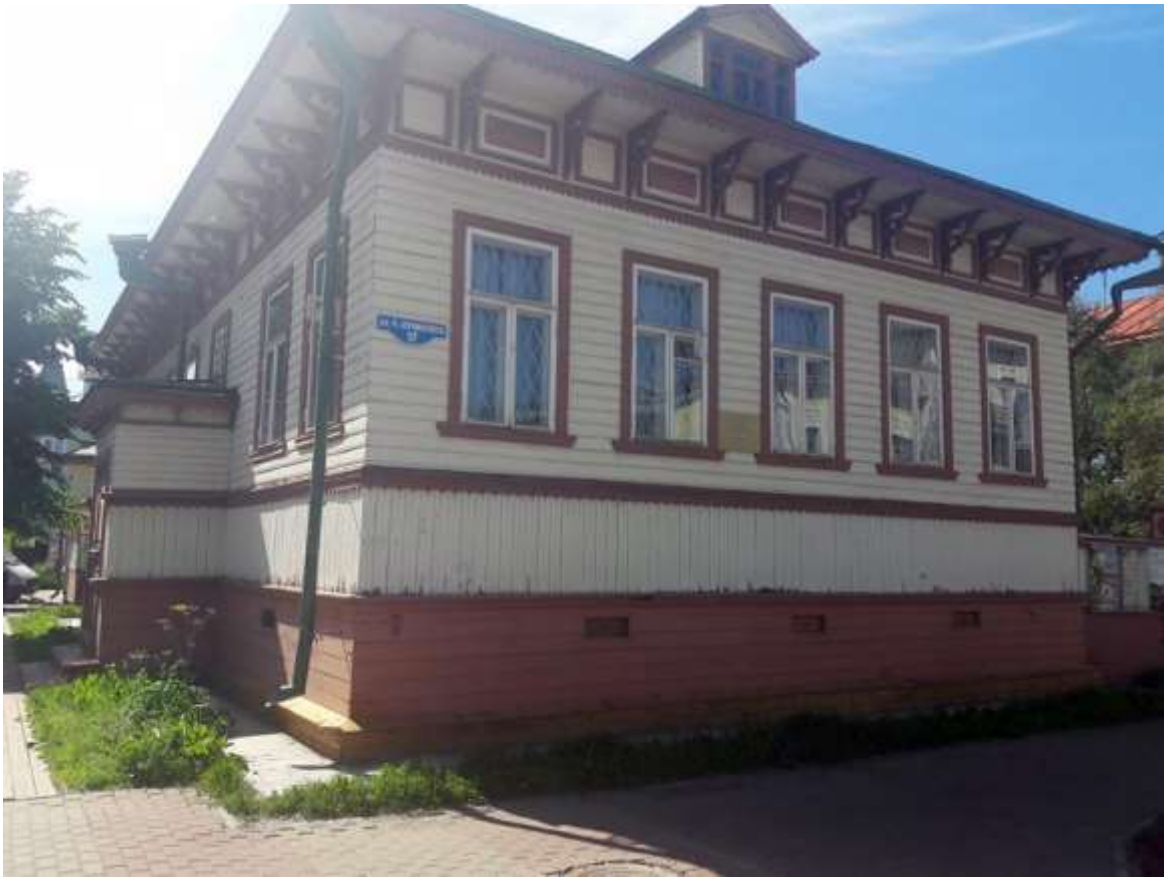
1.1.	Вход (входы) на территорию	есть	-	-	Калитка ширина 0,8м, что не соответствует нормативным требованиям	К, О, С	- Ширина входных дверей принимается от 0,9 до 1,2м. Привести в соответствие с п. 5.1.4 СП 59.13330.2012;	Орг. мероприятия и ТСП (установить кнопку вызова, перекидной пандус; Обучение персонала)

1.5	Автостоянка и парковка	нет	-	-	Отсутствуют места стоянки для транспорта инвалидов	К, О	1. Необходимо предусмотреть места стоянки для транспорта инвалидов и маркировка 2. Расчетная доля специализированных мест для автотранспорта инвалидов – 1 машино - место (п. 4.2.1 СП 59.13330.2012)	Орг. мероприятия. Заявка в местные органы самоуправления для согласования места для парковки .

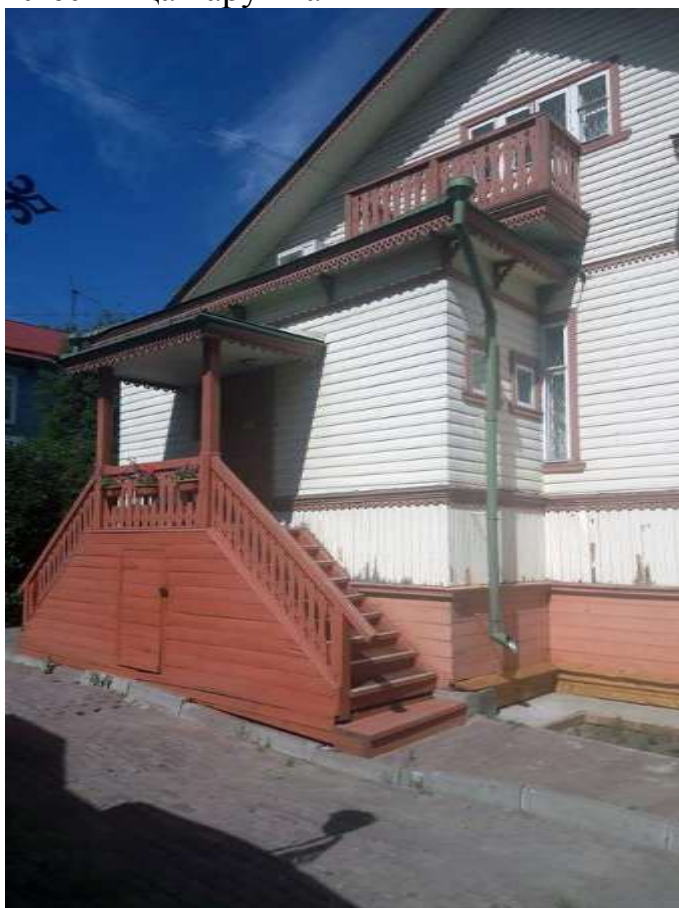
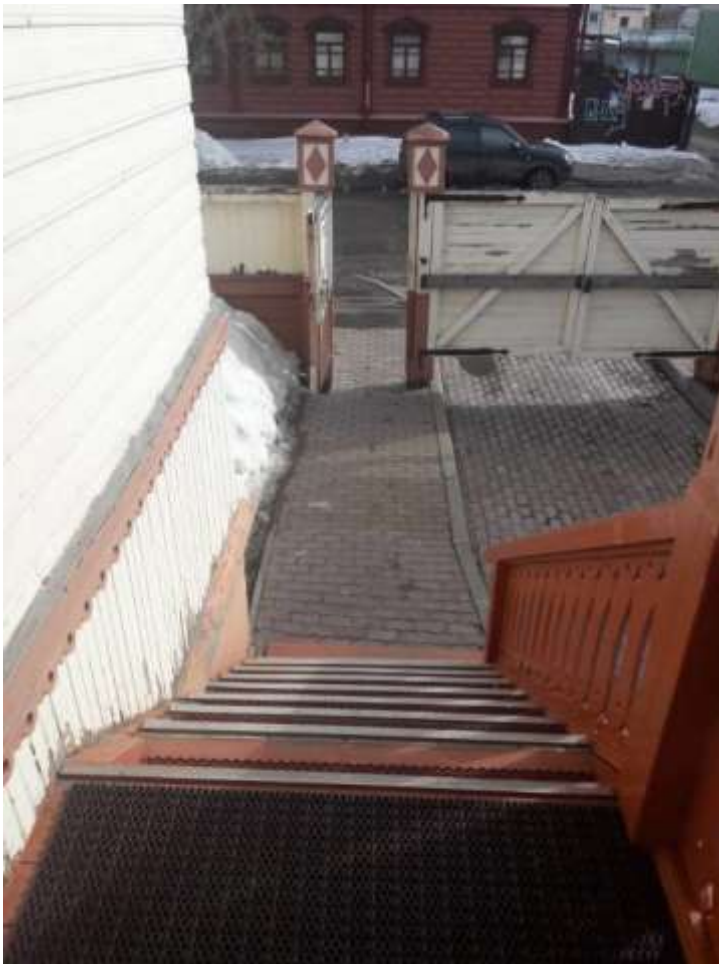
Лестница наружная

2.1	Лестница (наружная)	есть	-		1. Поручни не имеют выступающих не травмирующих окончаний, выступающих на 30 см. Толщина поручня превышает 0,03-0,05, м. Ступени лестницы разной высоты.	К, О, С	1. Привести в соответствие с п. 5.1.2 СП 59.13330.2012 (ГОСТ Р 51261 п. 5.1.6-5.1.9) 2. Привести в соответствие с п. 4.1.12 СП 59.13330.2012	Орг. Мероприятия. Индивидуальное решение с ТСР.

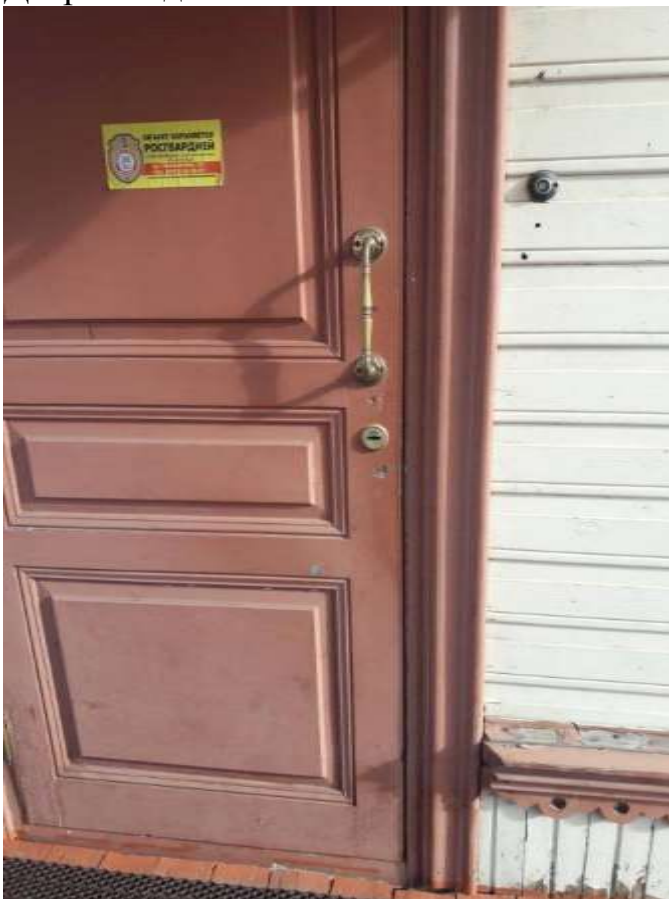
Дверь входная

2.2	Пандус (подъемная платформа)	нет	-				-	-
2.3	Входная площадка	есть	-		Замечаний нет (ширина -1,4м, длина 2,5м)	-	-	-
2.4	Дверь (общий вход для все категорий)	есть	-		Наружная дверь имеет порог h-5см., что не соответствует нормативным требованиям	К	1. Высота каждого элемента порога не должна превышать 1,4 см. (п. 5.1.4 СП 59.13330.2012).	Работы в порядке текущего ремонта. (установка перекидного пандуса)

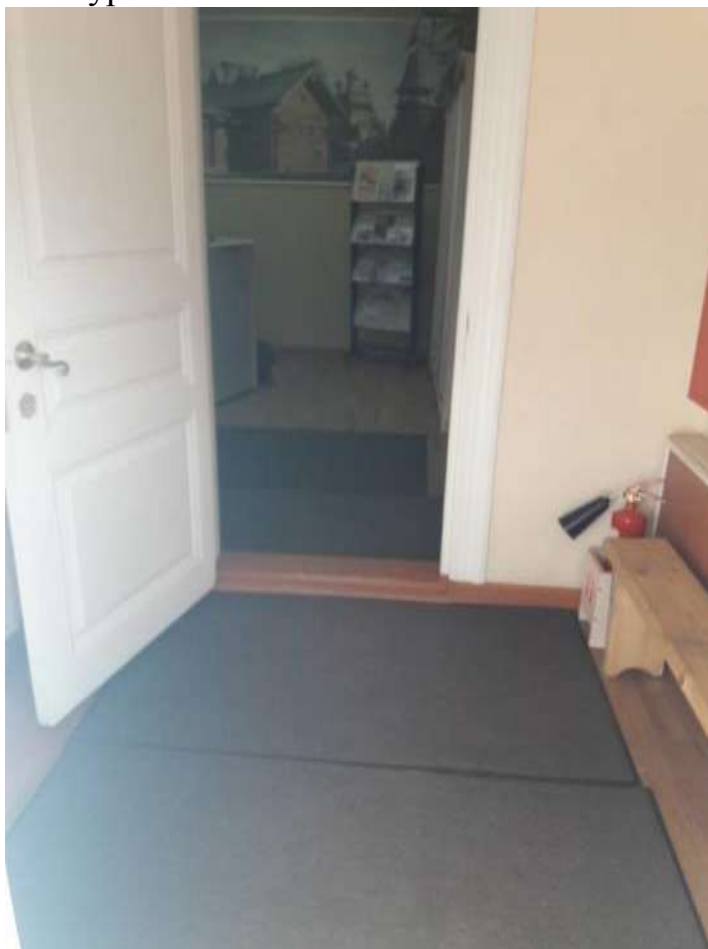
2.5	Тамбур	есть	-	-	Соответствует нормативам. Размер тамбура: глубина:1,8 м, ширина 2,14м.,	К	1.Глубина тамбуров при прямом движении и одностороннем открывании дверей должна быть не менее 2,3 при ширине не менее 1,5м , а при глубине тамбура 1,8-1,5м ширина должна быть не менее

2,0м (п. 5.1.7 СП 59.13330.2012).	
2.6.	Дверь (внутренняя)	есть	-	-	Дверь имеет порог h-5см., что не соответствует нормативным требованиям.	К	Высота каждого элемента порога не должна превышать 1,4 см. (п. 5.1.4 СП 59.13330.2012).	Работы в порядке текущего ремонта. (установка перекидного пандуса)

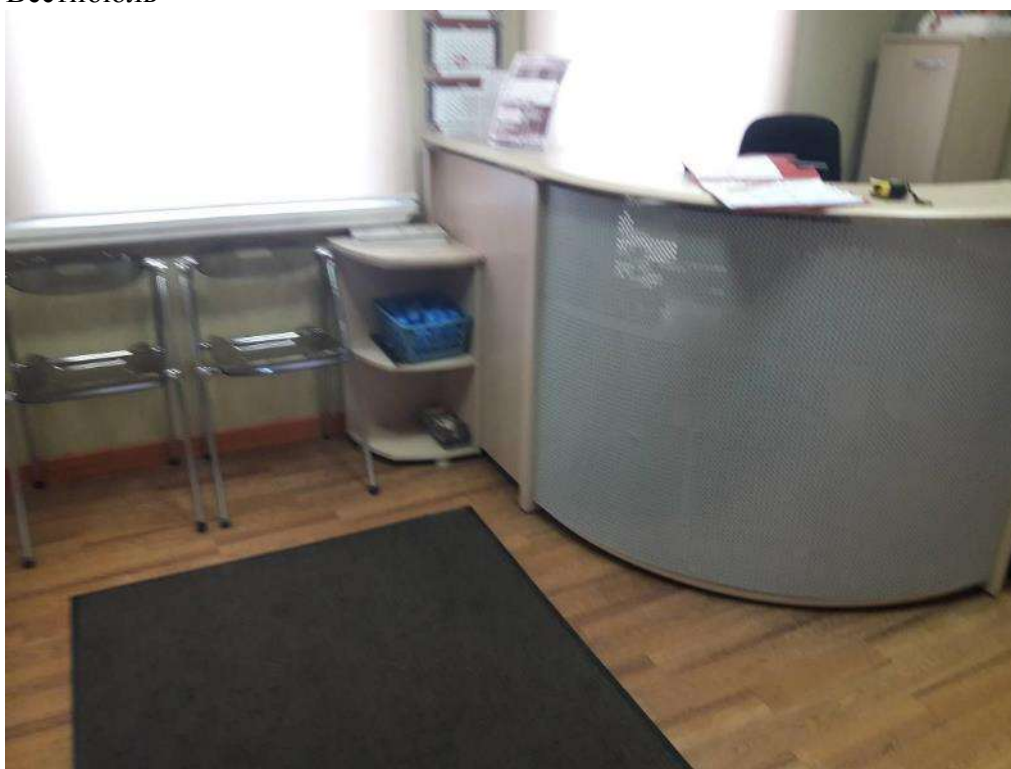
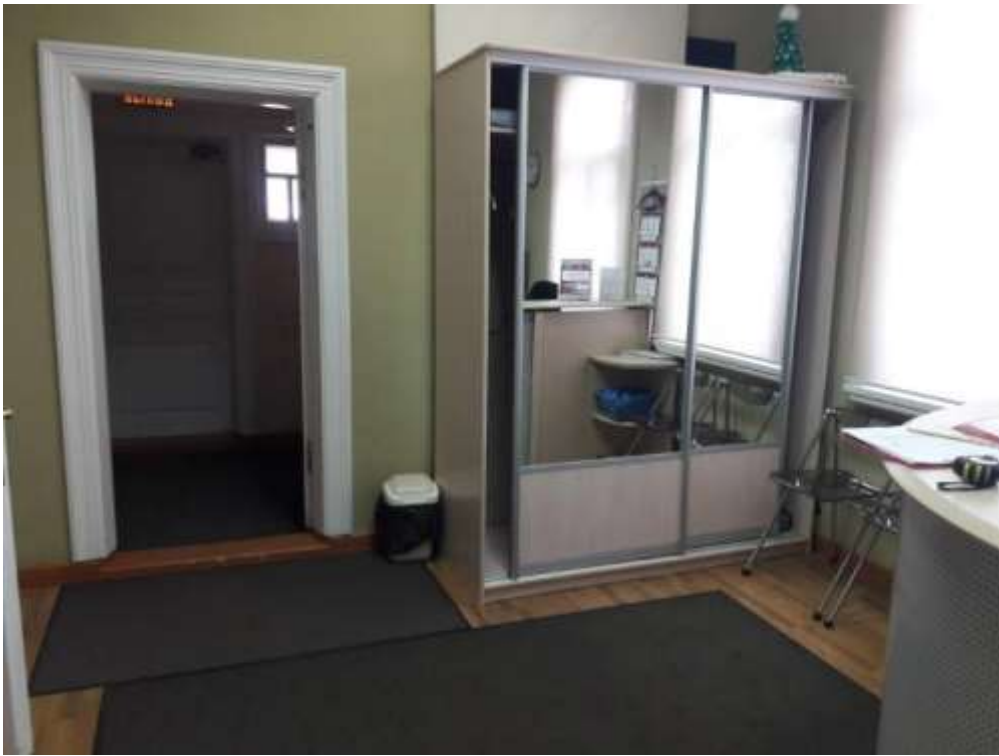
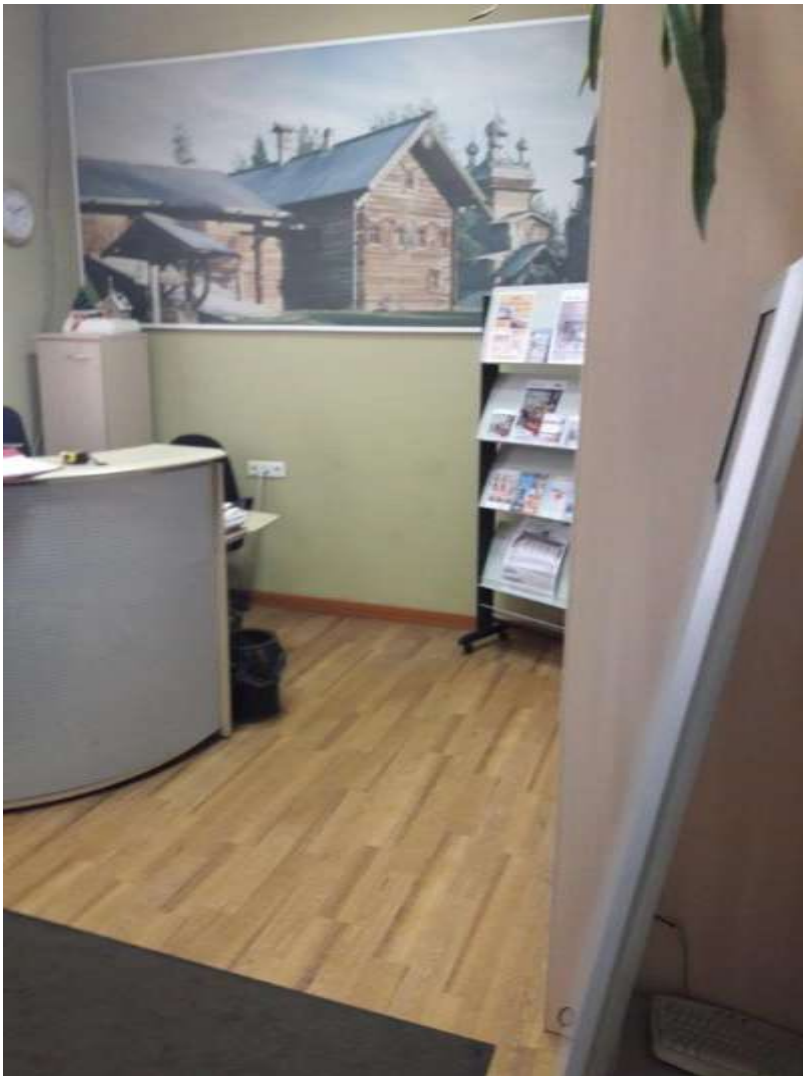
Вестибюль

3.1	Коридор (вестибюль, зона ожидания, галерея, балкон)	есть	-		Двери имеют порог h-5,5см., что не соответствует нормативным требованиям.	С	Высота каждого элемента порога не должна превышать 1,4 см. (п. 5.1.4 СП 59.13330.2012).	Работы в порядке текущего ремонта Орг. Мероприятия. Помощь персонала.

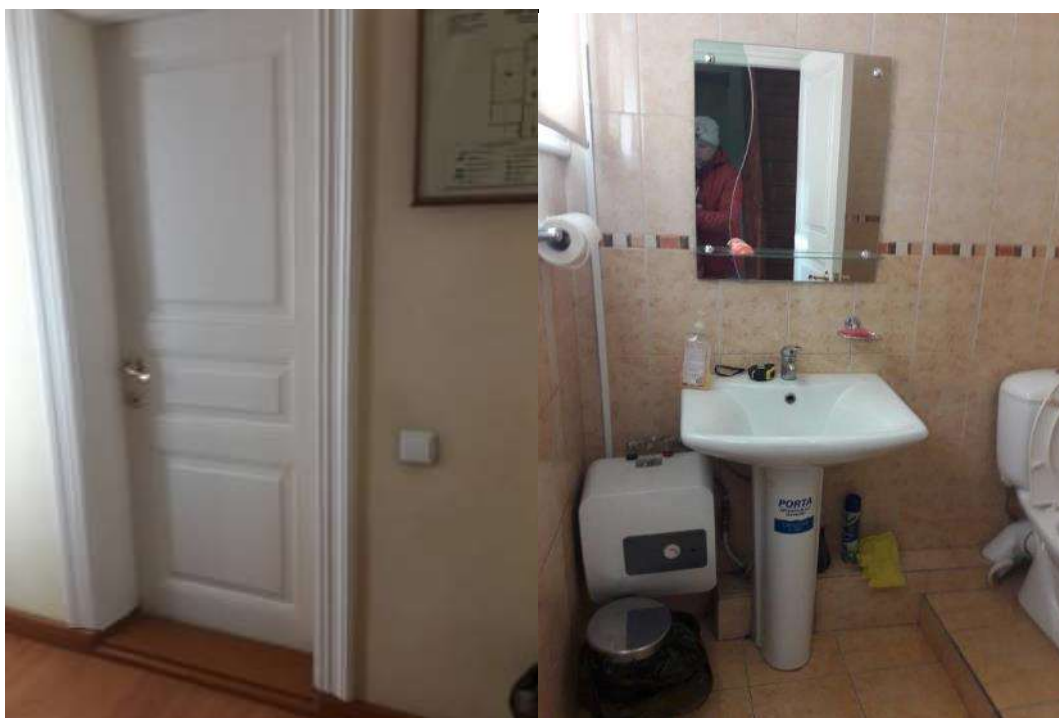
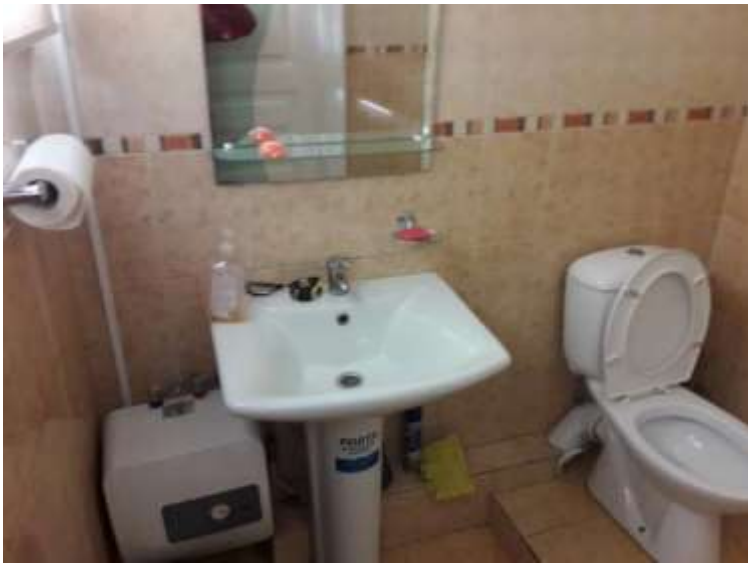
5.1	Туалетная комната	есть	-		Отсутствуют крючки для костылей, одежды и др. принадлежностей. Отсутствует система тревожной сигнализации	К, О, С	Предусмотреть крючки для костылей, одежды и др. принадлежности. Привести в соответствие с п.5.3.3 СП 59.13330.2012. 2. Привести в соответствие с п. 5.3.6 СП 59.13330.2012.	Работы в порядке текущего ремонта. Индивидуальное решение с ТСР
	ОБЩИЕ требования к зоне	<p>Не менее одной универсальной кабины, доступной для всех категорий граждан:</p> <ul style="list-style-type: none"> <li>- в общественных уборных,</li> <li>- в общественных зданиях,</li> <li>- производственных зданиях,</li> <li>- в любых общественных зданиях (при численности посетителей 50 человек и более или при продолжительности нахождения посетителя в здании 60 мин и более)</li> </ul> <p>Установка поручней, штанг, поворотных или откидных сидений:</p> <ul style="list-style-type: none"> <li>- в универсальной кабине,</li> <li>- в других санитарно-гигиенических помещениях для всех категорий граждан, в том числе инвалидов</li> </ul> <p>Выключатели и розетки в помещениях - на высоте 0,8 м от уровня пола</p> <p>Информирующие обозначения помещений:</p> <ul style="list-style-type: none"> <li>- дублирование рельефными знаками</li> </ul> <p>Гигиенические сертификаты на материалы (оснащение, оборудование, изделия, приборы), используемые инвалидами или контактирующие с ними</p>

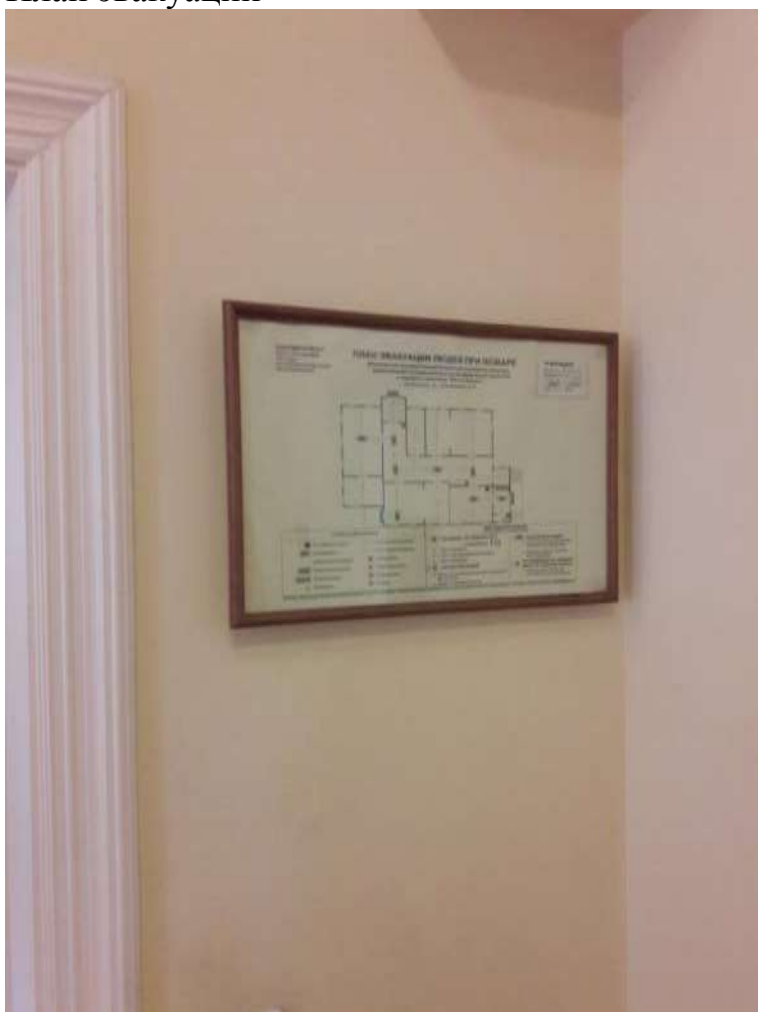
## План эвакуации

6.1	Визуальные средства	есть			План эвакуации размещен не в соответствии с СП 59.13330.2012	К, О, С, Г, У	Замкнутые пространства зданий (помещения различного функционального назначения, кабины уборной, лифт, кабина примерочной и т.п.) должно предусматриваться аварийное освещение в соответствии с п 5.5.7 СП 59.13330.2012	Индивидуальное решение с ТСР. План эвакуации и продублировать и разместить по высоте в соответствии с СП59.13330.2012
