**ПАСПОРТ ДОСТУПНОСТИ №3
объекта социальной инфраструктуры**

«Дом коммерческого собрания»

АКТ ОБСЛЕДОВАНИЯ № 3
объекта социальной инфраструктуры
«Дом коммерческого собрания»

Приложение №7
к Акту обследования ОСИ
к паспорту доступности №3
от «24» июля 2019 г.

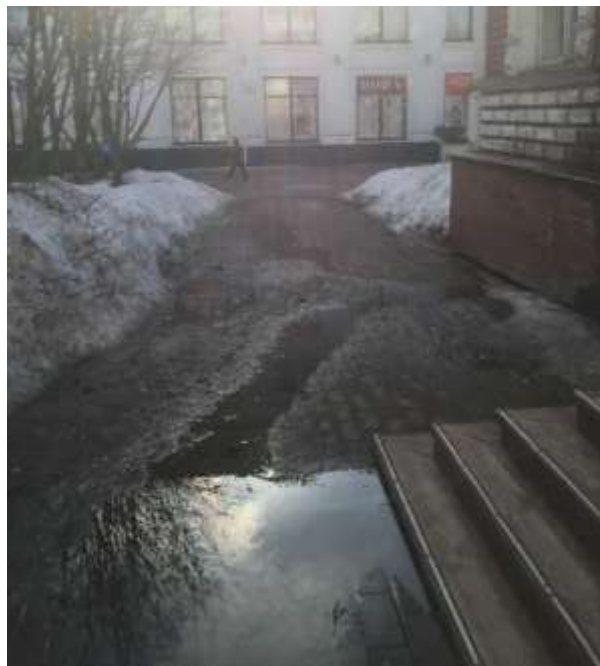
Фото №1 – подход с пр. Ч.Лучинского

1.1	Вход (входы) на территорию	есть		1-3	Соответствует нормативам	К, О, С		
1.2	Путь (пути) движения на территории	есть	А	1-3	Соответствует нормативам	К, О, С

1.3	Лестница (наружная)	1-3		1,3	Соответствует нормативам			
1.4	Пандус (наружный)	нет		2	Отсутствует	К	Приобрести пандус-рампу, складного с нескользящим покрытием. Предусмотреть контрастную кнопку с выводом сигнала в адм.	инд. реш-е с ТСР

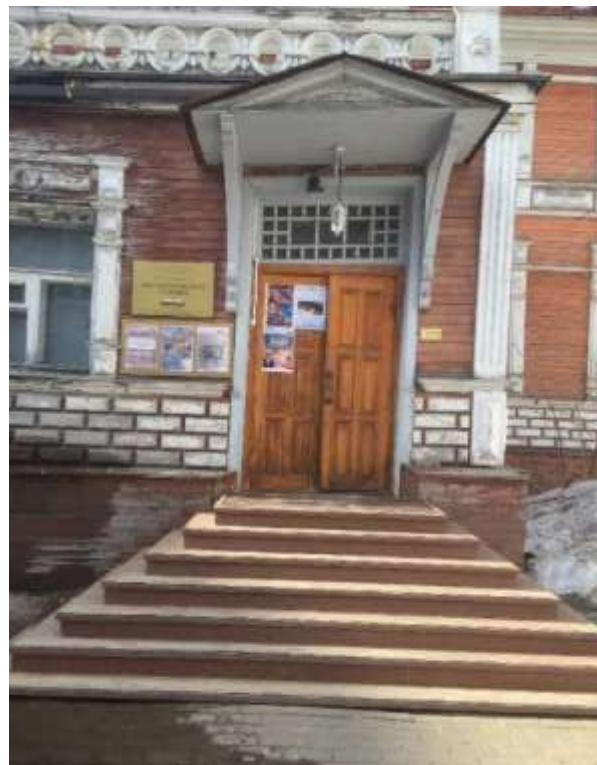
Фото №2 – вход №1 (главный)

2.1	Лестница (наружная)	есть		2	Отсутствуют поручни	К, О, С	Выполнить поручни по п.5.1.2 СП 59.13330.2012	кап. ремонт (приспособление)
2.2	Пандус (наружный)	нет		2	Отсутствует	К	Приобрести пандус-рампу, складной с нескользящим покрытием. Предусмотреть контрастную кнопку с выводом сигнала в адм.	инд. реш-е с ТСР

2.3	Входная площадка (перед дверью №1)	есть	1	2	Размеры 187x112 см	К, О, С	См. содержание по п.2.2	инд. реш-е с ТСР
2.4	Дверь №1	есть	дв.1	2, 7	Ширина в свету 126 см, высота порога 9см	К, О, С	Приобрести инвентарный перекатной пандус. Обеспечить узнаваемость двери через устройство контрастной с основным фасадом полосы (знака).	инд. реш-е с ТСР

<p>ОБЩИЕ требования к зоне</p>	<p>В качестве мер доступа входных зон: Приобретение пандуса-рампы, складного с нескользящим покрытием. Предусмотреть контрастную кнопку с выводом сигнала в адм. Разработать и внедрить инструкции и алгоритмы реагирования и ассистирования, обучить и назначить ответственных лиц.</p> <p>На путях движения МГН рекомендуется применять двери на петлях одностороннего действия с фиксаторами в положениях "открыто" или "закрыто". Следует также применять двери, обеспечивающие задержку автоматического закрывания дверей, продолжительностью не менее 5 секунд. Следует использовать распашные двери с доводчиком (с усилием 19,5 Нм). Краевые ступени лестничных маршей должны быть выделены цветом или фактурой.</p>
--	---------------------------------------	--

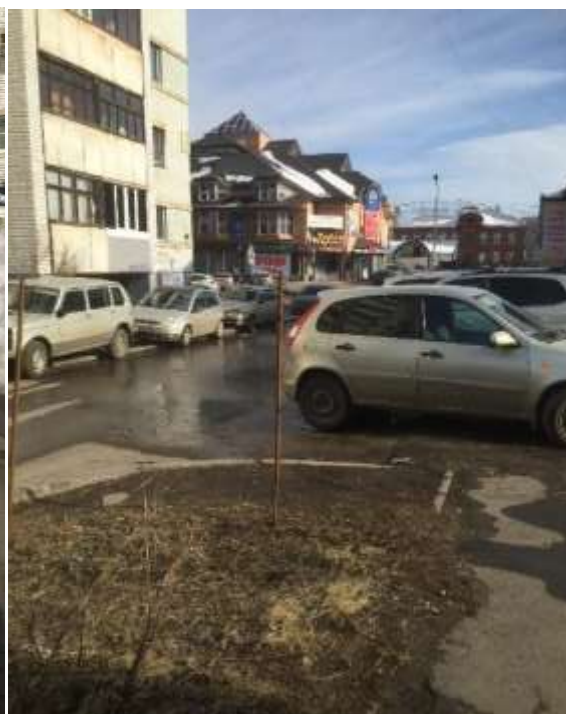
Фото №4 - стоянка

1.5	Автостоянка и парковка	есть		4	Нет знаков и разметки	К, О, С	Выполнить разметку, установить знаки 8.17 и 6.4 (пп.4.2.1, 4.2.4 СП 59.13330.2012)	тек. рем.
	ОБЩИЕ требования к зоне	Разработать и внедрить инструкции и алгоритмы реагирования и ассистирования, обучить и назначить ответственных лиц. Направить в администрацию муниципального образования запрос на исполнение требований СП 59.13330.2012 в части обеспечения доступности путей подхода к объекту, находящихся за границами земельного участка музея.

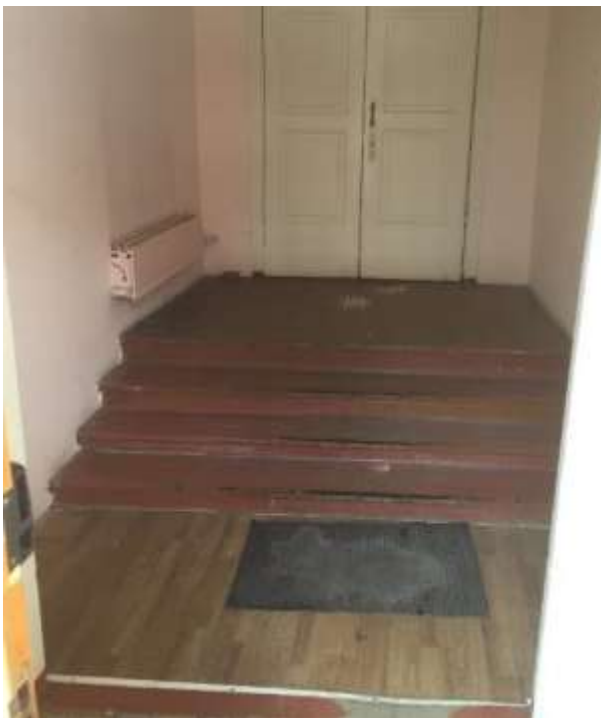
Фото №7 – тамбур №1

2.5	Тамбур №1	есть	тамб. №1	7	Размеры 327x239см, разделён ступенями	К, О, С	См. содержание по п.2.2	инд. реш-е с ТСР

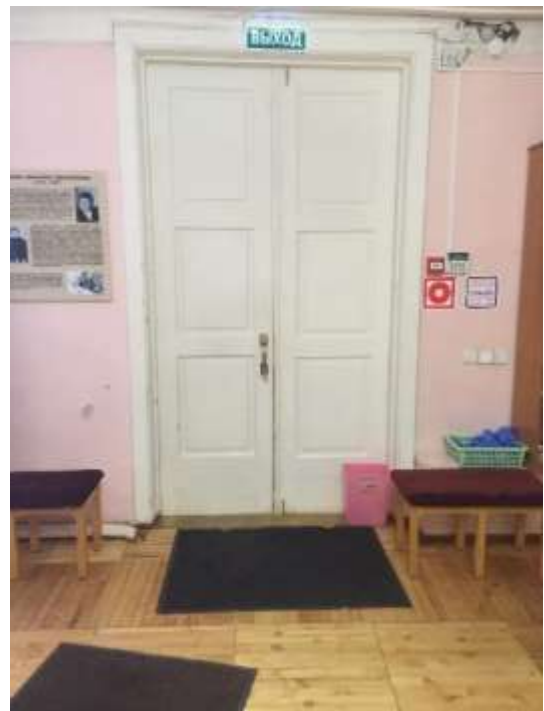
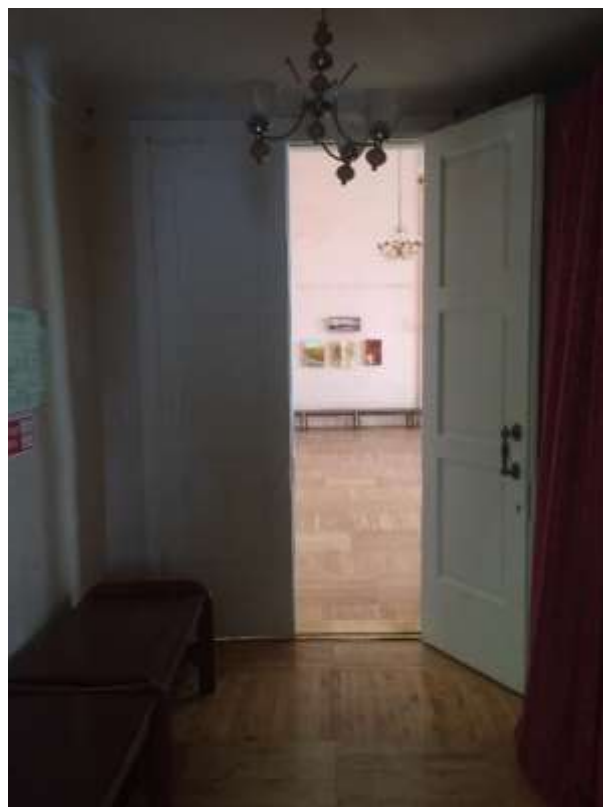
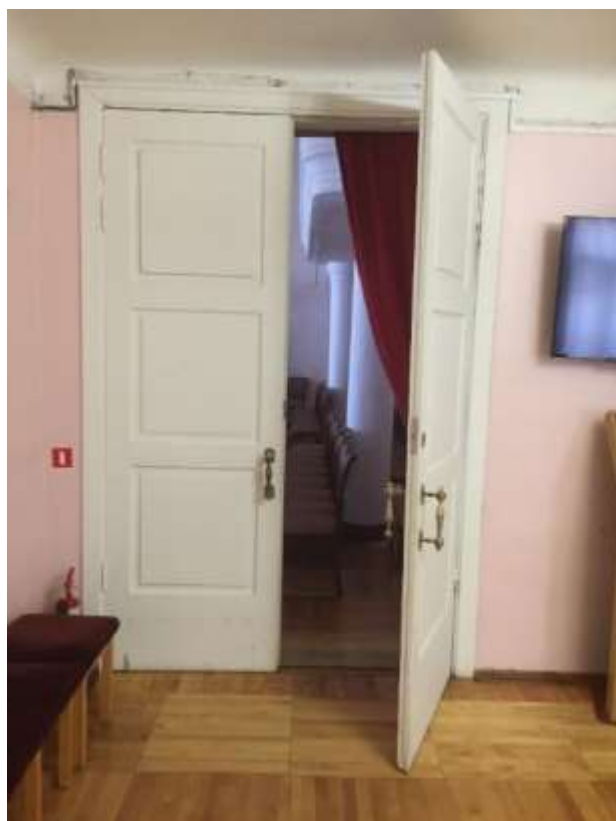
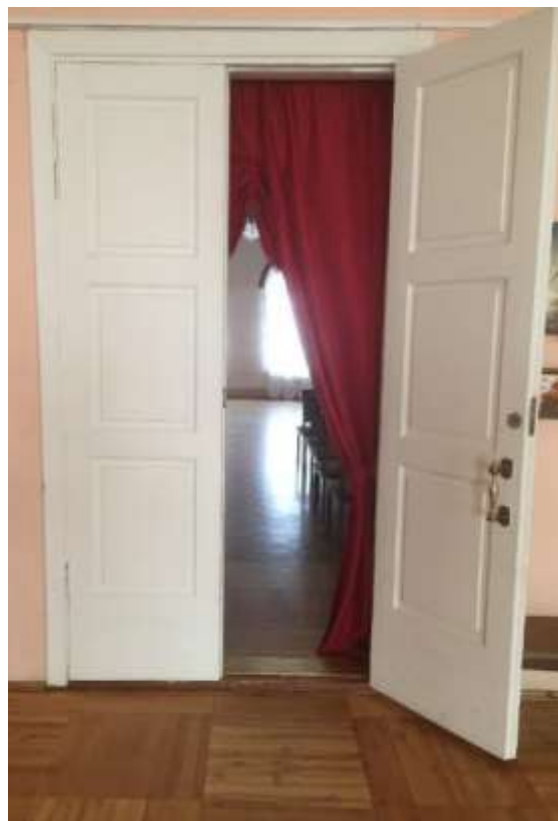
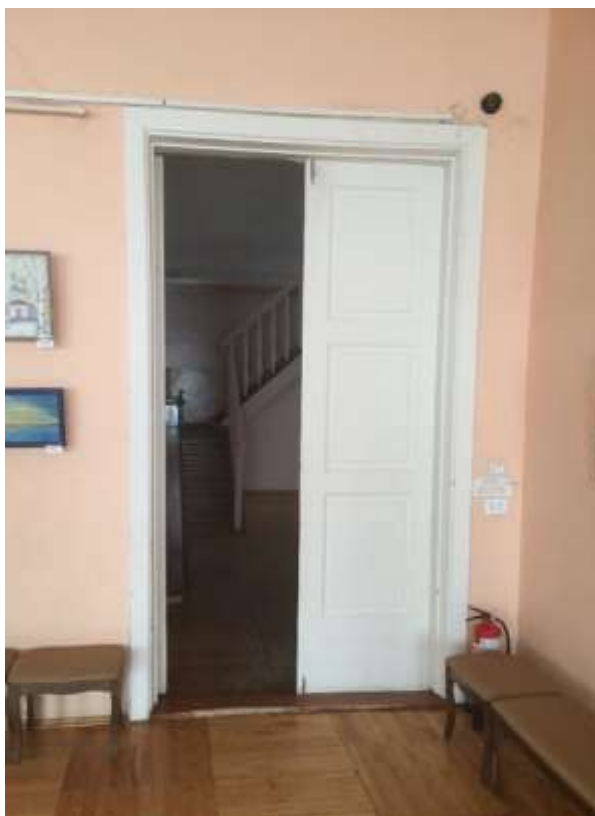
3.1	Коридор (вестибюль, холлы)	есть	1, 2, 3, 9	8-11, 20	Отсутствуют тактильные предупреждающие указатели и/или контрастно окрашенная поверхность	С	привести в соответствие с п. 5.2.3. СП 59.13330.2012 (ГОСТ Р 12.4.026)	кап. ремонт (приспособление)

3.3	Пандус (внутри здания)	нет	-	-	-	-	-	-
3.4	Лифт пассажирский (или подъемник)	нет	-	-	-	-	-	-
3.5	Дверь	есть	дв.2 - дв.10	7-14, 17,18	Высота порогов, кроме дв.9 и дв.10, не соответствует требованиям, колеблется от 3,5 до 9см	К, О, С	Приобрести инвентарные перекатные пандусы.	инд. реш-е с ТСП

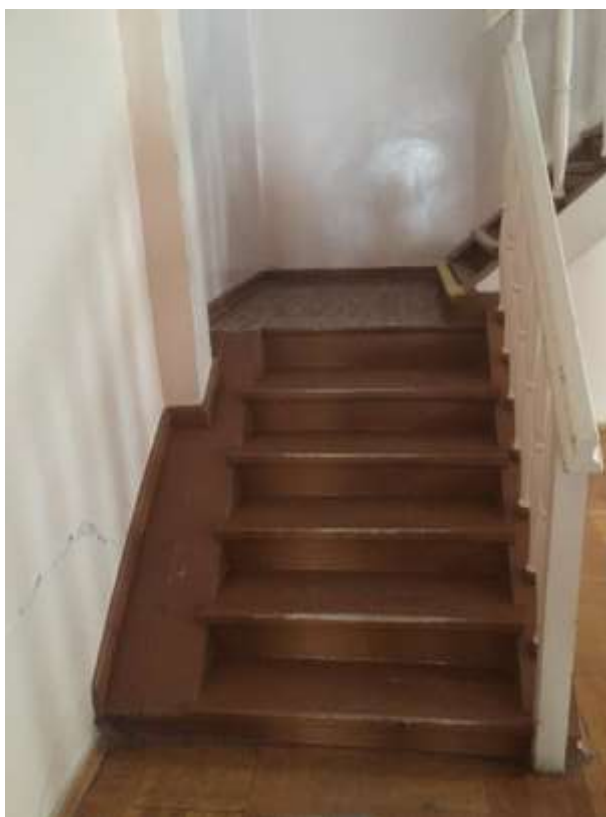
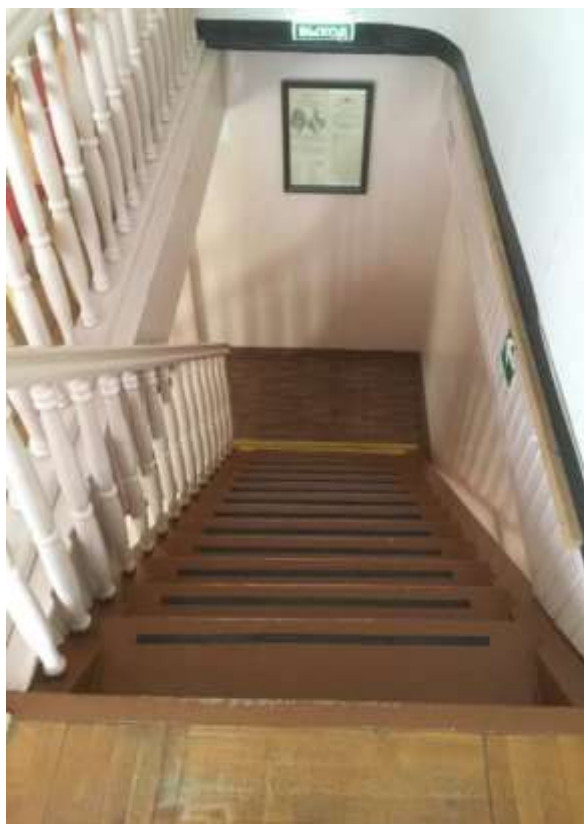
Фото №15 – Лестница 7.1

3.2	Лестница (внутри здания)	есть	7.1	15, 16	Поверхность ступеней гладкая. Ширина марша 107 и 126 см, не соответствует СП59.13330.2012	-	Технические решения без вреда для историко-культурной ценности объекта невозможны	Орган-альт-ой формы обслуж-я. Инд. реш-е с ТСП

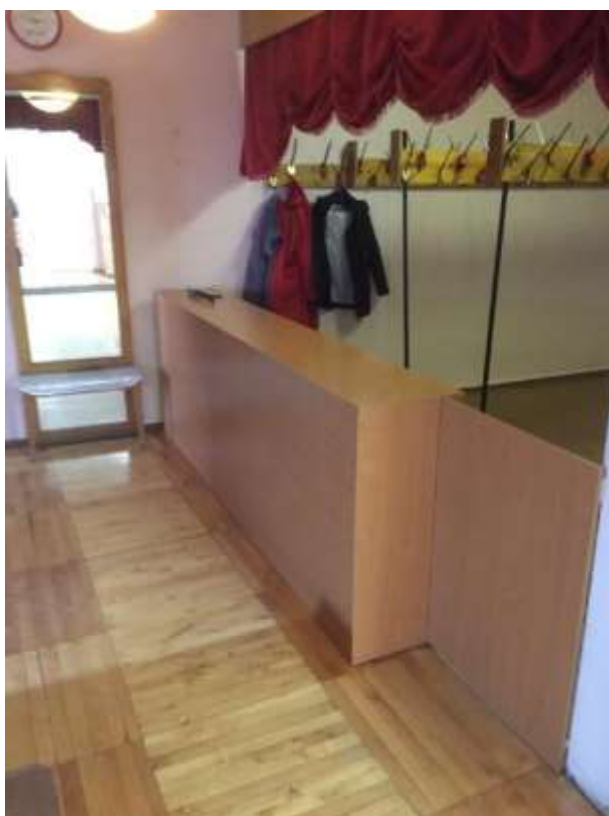
Фото №19 – Гардероб

4.1	Кабинетная форма обслуживания	нет	-	-	-	-	-	-
4.2	Зальная форма обслуживания	есть	4,5, 7,9	20, 21, 23	Соответствует нормативам	К, О, С, Г, У		
4.3	Прилавочная форма обслуживания (гардероб, стойка кассы)	есть	2, 3	19, 20	Стойка гардероба и ресепшн кассы не соответствует п.7 СП59.13330.2012	К, О, С, Г, У	Стойку гардероба выполнить по п.7.1.9. СП59.13330.2012	тек. рем.

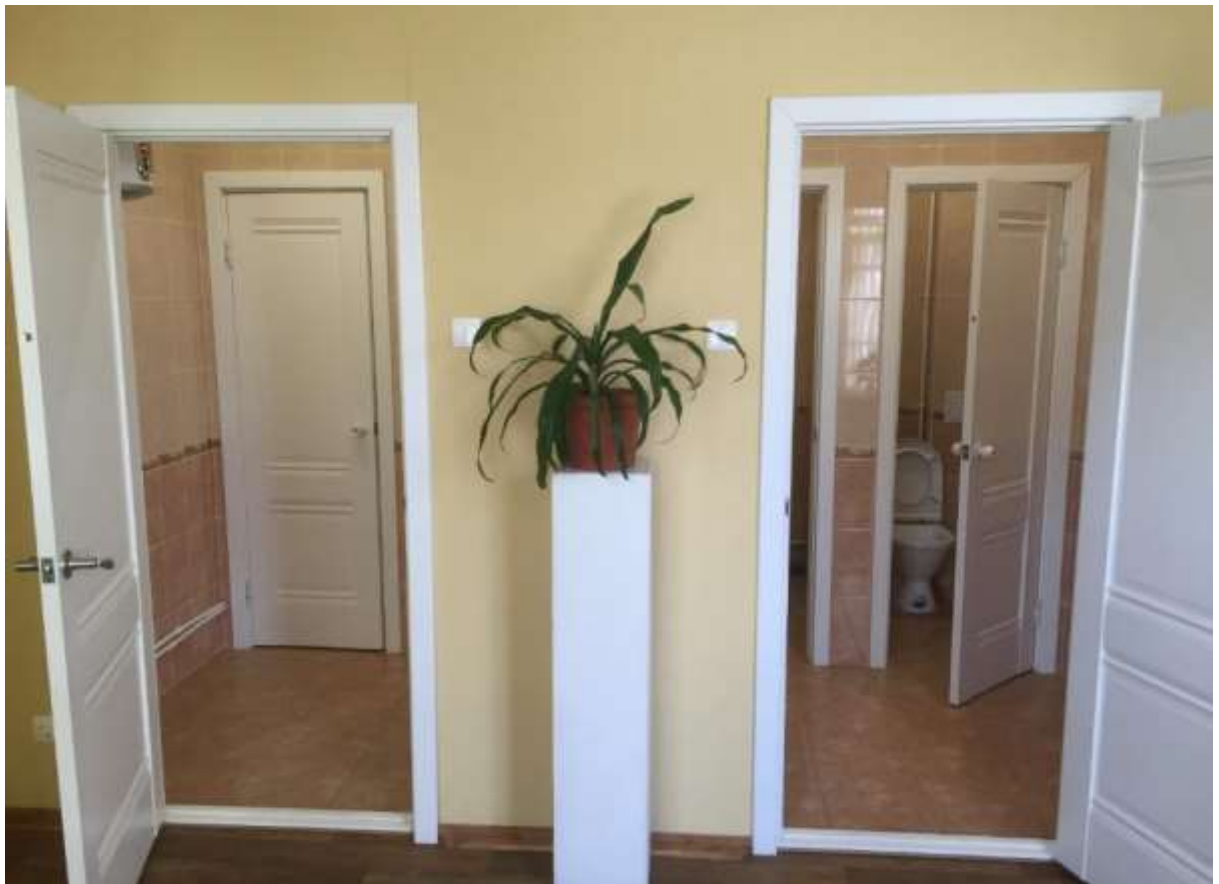
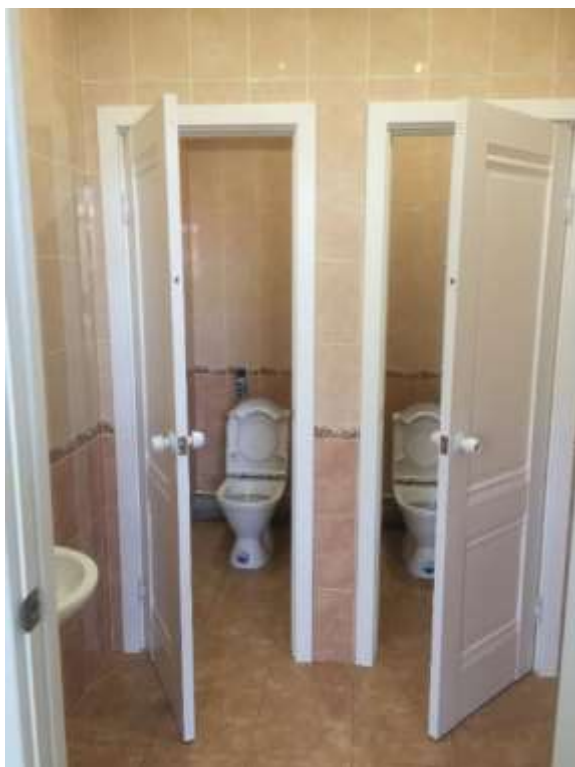
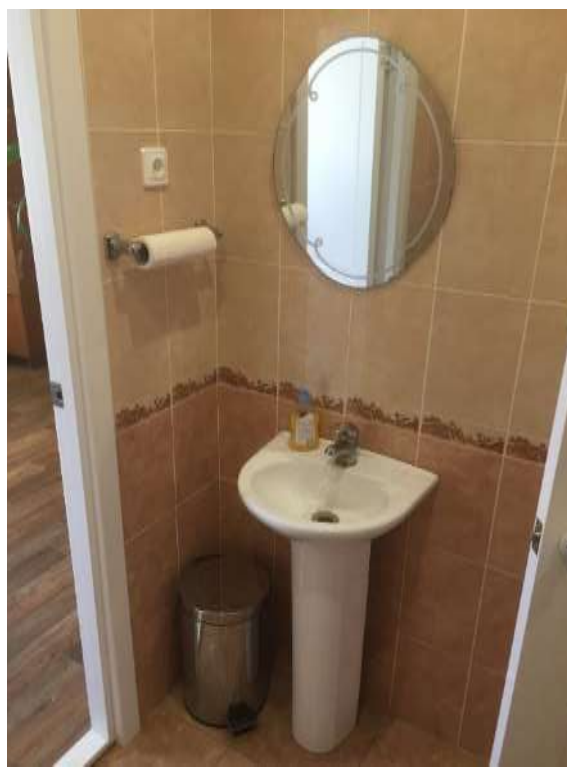
5.1	Туалетная комната	есть	18-21	24, 25, 26	Отсутствуют крючки для костылей, одежды и др. принадлежностей	К, О	Установить крючки для одежды, костылей и др. принадлежностей. Установить откидные опорные поручни, штанги (п. 5.3.3 СП 59.13330.2012). обеспечить возможность открывания замка дверей снаружи.	тек.рем.

5.2	Бытовая комната	нет	-	-	-	-	-	-
	ОБЩИЕ требования к зоне	У дверей санитарно-бытовых помещений или доступных кабин (уборная, душевая, ванная и т.п.) следует предусматривать специальные знаки (в том числе рельефные) на высоте 1,35 м. Следует применять унитазы с автоматическим сливом воды или с ручным кнопочным управлением, которое следует располагать на боковой стене кабины, со стороны которой осуществляется пересадка с кресла-коляски на унитаз Над входом в доступные кабины рекомендуется устанавливать световые мигающие оповещатели, срабатывающие при нажатии тревожной кнопки.
